PLANO DE CONSERVAÇÃO E MANUTENÇÃO DA

ANTIGA SANTA CASA DE MISERICÓRDIA

DE UBERABA

Monografia do trabalho de conclusão de curso da aluna Amanda Santana Melo, referente a exigência para a obtenção do grau de bacharel em Arquitetura e Urbanismo, pela Universidade Federal De Uberlândia.

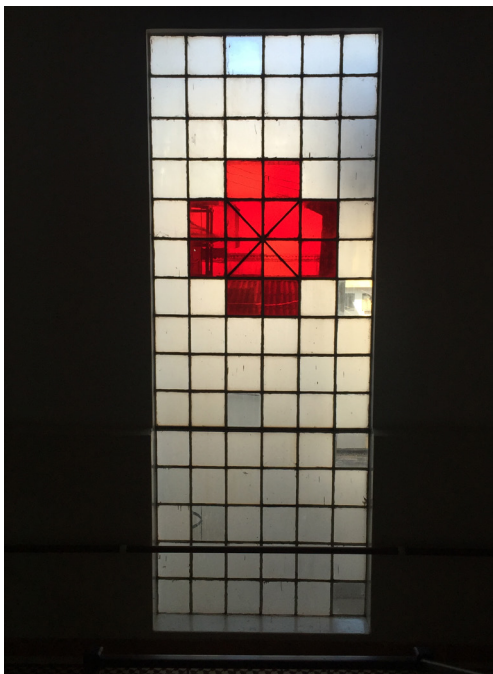
Figura 15: Vitral
Figura16: Detalhe do beiral com a mão-francesa.
Fonte: Acervo da autora, 2019.

- No vitral, realizar o lixamento manual dos caixilhos, seguido de limpeza manual, aplicação de proteção contra corrosão e pintura.
- Para o vidro, proceder com limpeza pontual para eliminação das sujidades de modo mecânico. As peças com to-

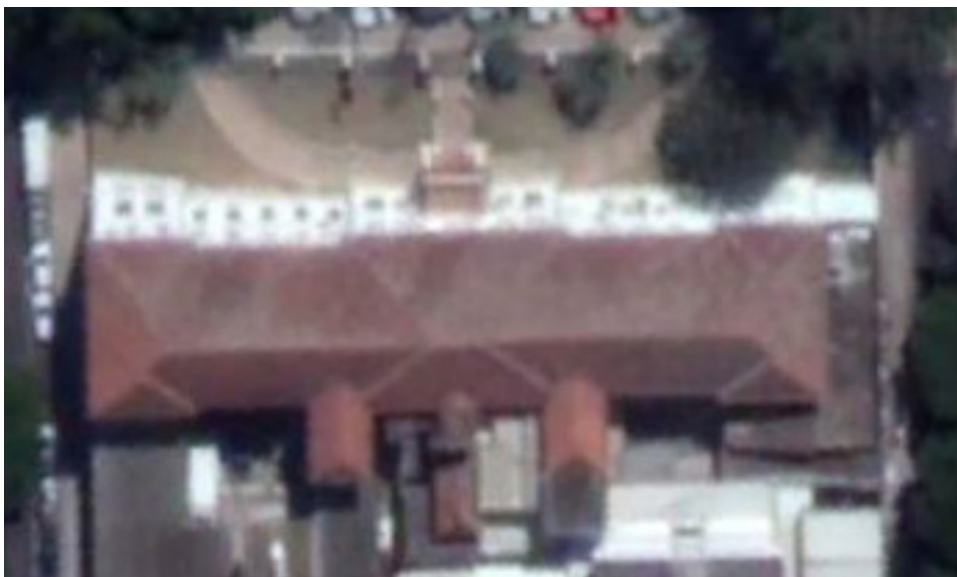
Figura 17: Vista da Cobertura.
Fonte: Acervo da autora, 2019.

- A primeira medida a ser tomada é a prospecção do telhado.
- As telhas francesas devem ser retiradas uma a uma para análise. As que estão íntegras devem ser limpas e armazenadas, já as que estão quebradas ou trincadas devem ser substituídas por similar, sempre respeitando as características e dimensões das originais.

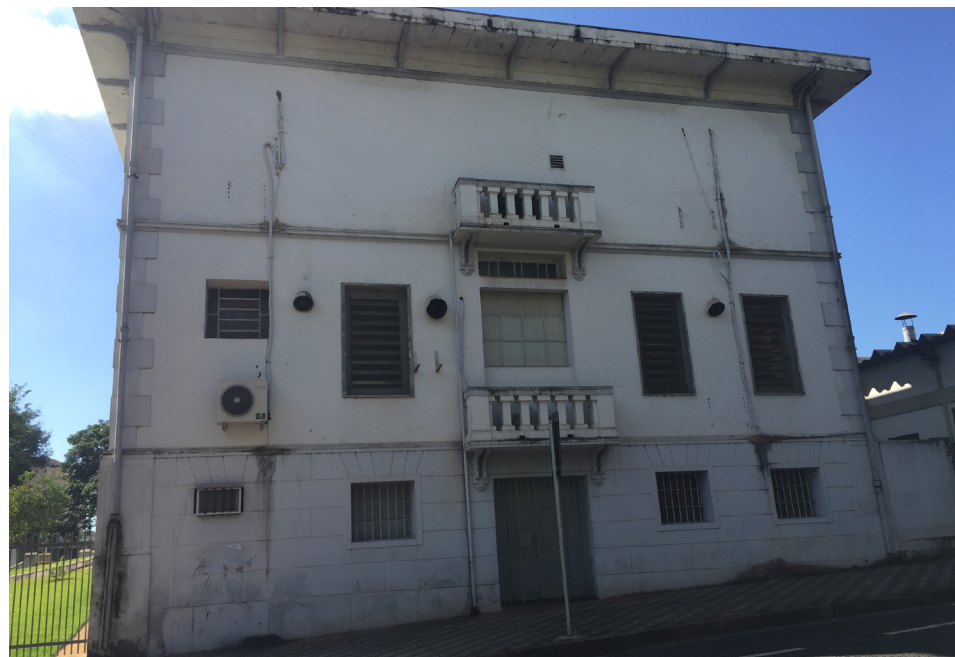
A fachada lateral direita, que fica voltada para a rua Frei Paulino, dá acesso ao subsolo através de uma porta de madeira almofadada de duas folhas. O reboco com tratamento rusticado destaca o subsolo e circunda toda a base o perímetro do edifício, marcando o nivelamento do térreo. As janelas inferiores são basculantes com esquadria de madeira e vidro, e do tipo veneziana com esquadrias metálicas no primeiro pavimento. Há também dois balcões sacados com balaústres, mas ambos tiveram suas portas emparedadas (no térreo foi feita uma meia-parede para instalação de janela) e estão atualmente sem qualquer possibilidade de acesso por dentro da Santa Casa. Além disso, todas as janelas do segundo pavimento foram retiradas, evidenciando as alterações feitas sem preocupação com a composição do edifício.

Figura 19: Fachada lateral direita.
Fonte: Acervo da autora, 2019.

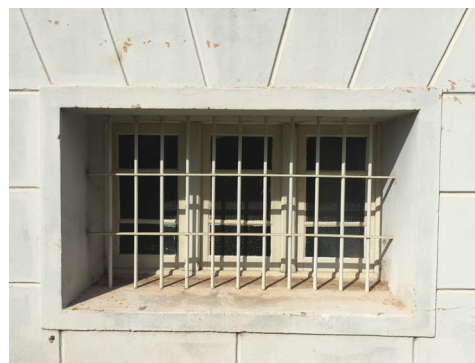
Figura 20: Detalhe do reboco com tratamento rusticado.
Fonte: Acervo da autora, 2019.

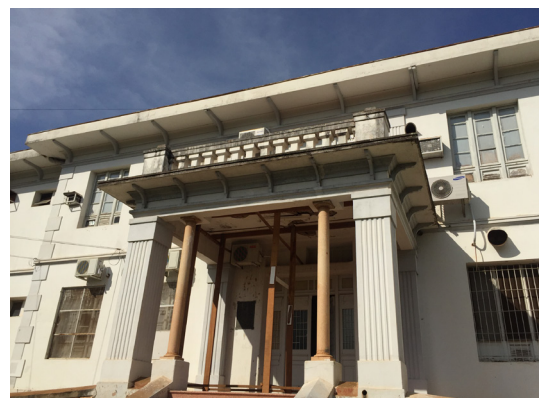
Além disso, a atual distribuição de usos e disposição de equipamentos, muitas vezes realizadas através de adaptações improvisadas, causa uma sensação de desorganização e afeta o ambiente de trabalho. Um exemplo claro é o fechamento do acesso principal ao prédio – para transformar o hall em sala de aula – que forçou o fluxo de pessoas a acontecer exclusivamente pelos fundos do prédio, passando em frente ao necrotério. Além de desagradável, esse “novo acesso” faz com que as pessoas que utilizam a Santa Casa sejam impedidas de abstrair a própria arquitetura do local. Não menos importante, quem passa pela fachada principal e vê as portas e grades fechadas, tem ideia de que o edifício está subutilizado e acaba deixando de reconhecer sua relevância. Hoje, o alpendre encontra-se interditado e com escoras de madeira devido ao risco de desmoronamento.

Figura 23: Alpendre com escoras.
Fonte: Acervo da autora, 2019.

- Como não há danos estruturais no edifício em si, as trincas e fissuras existentes deverão ser preenchidas com argamassa.
- Para o alpendre, é necessária consultoria de engenheiro civil para novo cálculo dos esforços e reforço da estrutura.

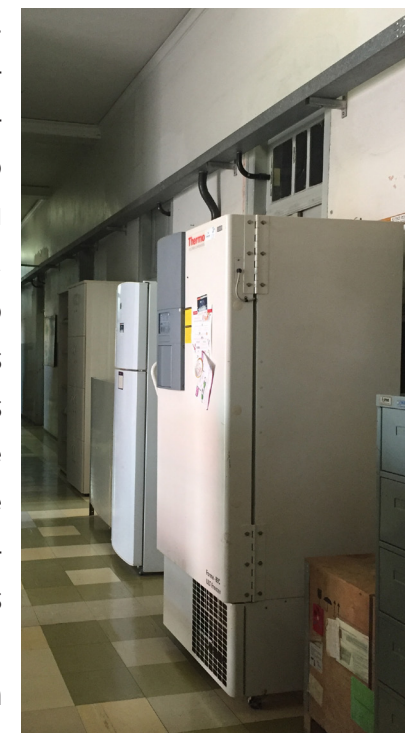
Especial do curso de Medicina. Nessa época, a Universidade contava com uma infraestrutura restrita, composta apenas pelo prédio da antiga cadeia pública e pela própria Santa Casa. Talvez por isso, foi feito o acúmulo de funções no prédio que hoje não suporta mais a quantidade de equipamentos em seu espaço físico, como pode ser observado pela quantidade de armários e geladeiras para armazenamento de materiais biológicos em todos os corredores. Soma-se a isso a criação de um pequeno depósito de lixo hospitalar junto à fachada dos fundos do edifício, que proporciona mau

Figura 23: Acúmulo de equipamentos nos corredores.
Fonte: Acervo da autora, 2019.

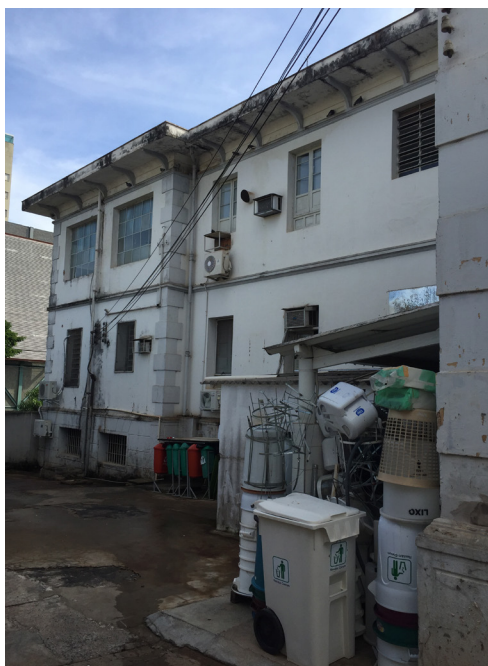
cheiro diretamente nas janelas e infestação de animais, como pombos. Ademais, há o acúmulo de entulho de mobiliários descartados (por exemplo cadeiras, lixeiras, macas, etc.), causando poluição visual e sensação de descaso, além dos outros problemas já citados.

Figura 24: Depósito de lixo nos fundos da Santa Casa.

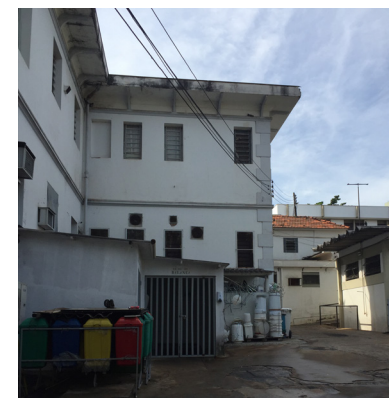
7

Vista do depósito de lixo

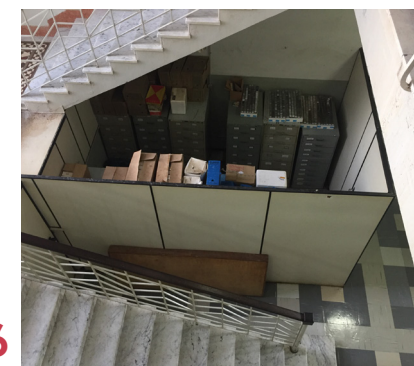
26

Vista do arquivo improvisado embaixo da escada

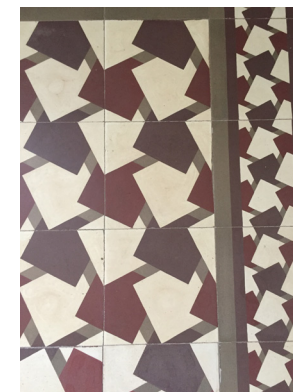
31
Detalhe do ladrilho hidráulico da escada

- A escadaria que leva ao acesso principal não apresenta evidências de danos. Indica-se a limpeza dos degraus com água pressurizada. Os arremates laterais devem ser repintados com a cor B1C1 “Crômio”.
- Realizar limpeza mecânica nos pisos da escadaria principal

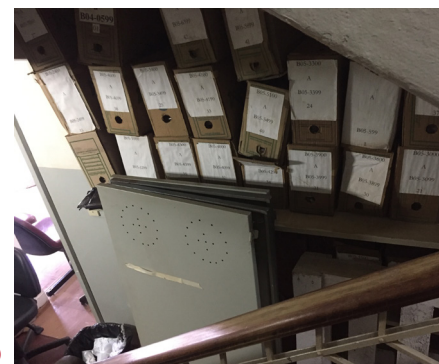
36

Arquivo improvisado de-
baixo da escada

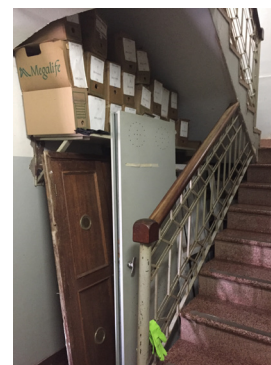
38

Vista do entulho acumu-
lado sobre a escada
